トンネル内列車火災事故発生時の人間行動

久 宗 周 二 ・ 福 司 光 成

Human Behavior of Fire Accidents in the Railway Tunnel

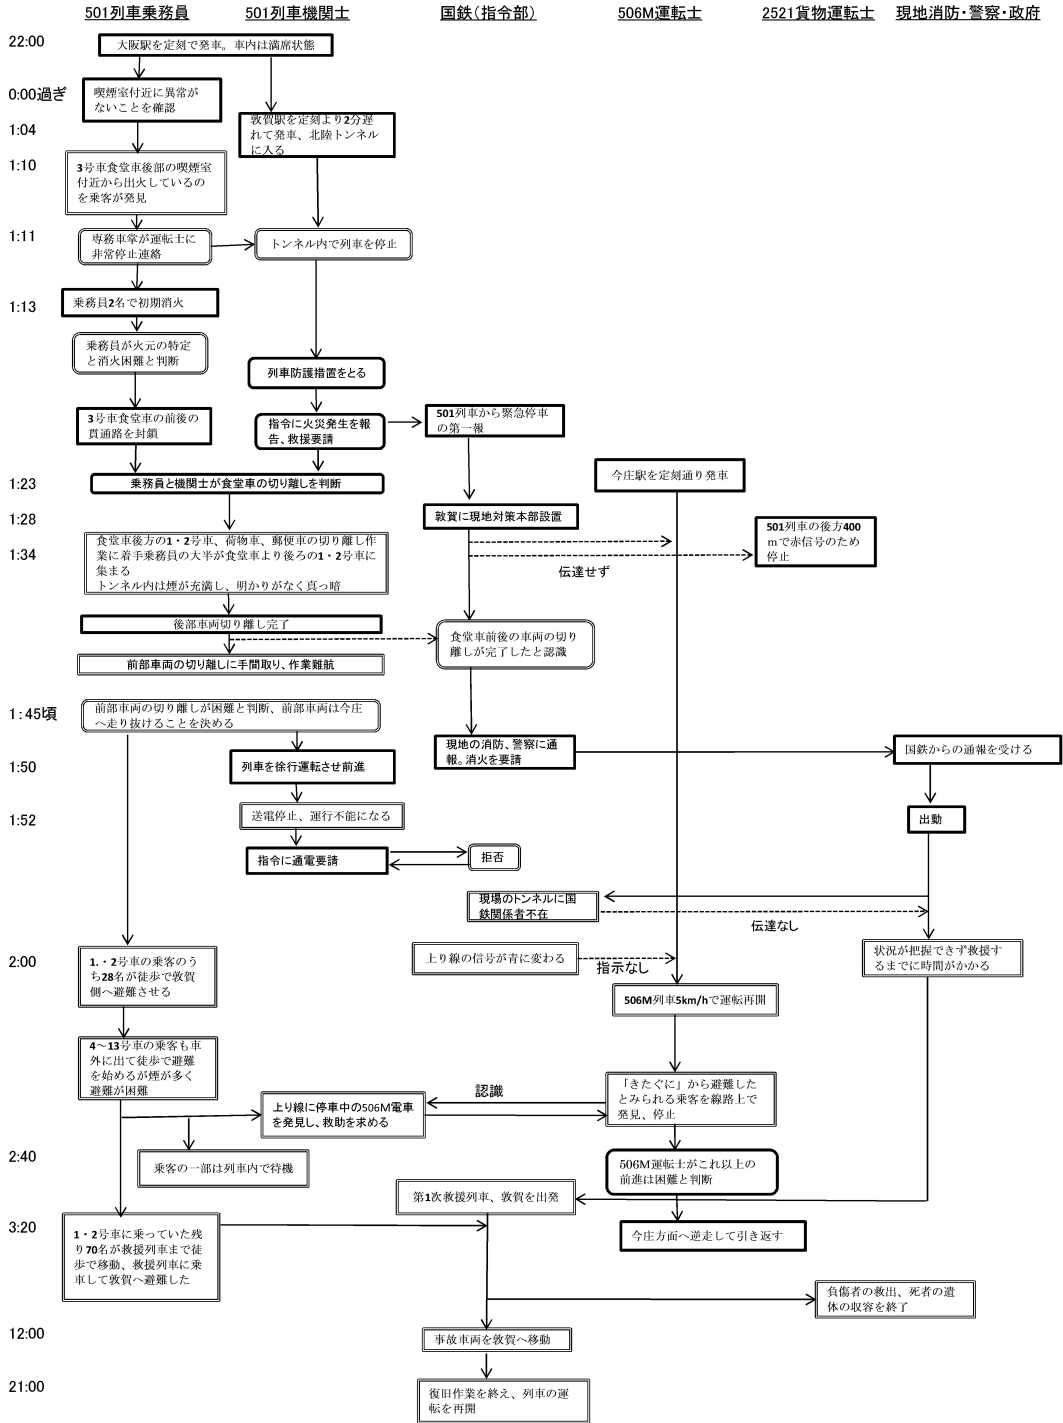
図1 北陸トンネルきたぐに火災事故の流れ

- ・機関士及び車掌がトンネル内で列車を停止させた
- ・車掌が食堂車に入ったときには火元を特定できず、初期消火が遅れた
- ・火災後、乗務員の大半が、食堂車より後部の車両に集まっていた。このとき、前部車両には客車の乗務員は1人のみであった

- ・食堂車で石炭レンジが使用されるなど車両の防燃対策が不十分であった
- ・トンネル内に火災対策の設備（消火栓など）の設置がなかった
- ・緊急停止後、現場付近で停電になった

- ・暗いトンネル内で、煙が充満し避難や切り離し作業が難航した
- ・13kmにわたる長いトンネルの中央部で避難がしにくい場所であった
- ・後続の貨物列車が501列車の後ろで停車し、避難の妨げになった
- ・暗く足場がわるいため避難が困難であった
- ・喫煙室に燃えやすいものが放置されていた

- ・国鉄のマニュアルで、いかなる場合でも事故やトラブルが発生した時は、現場停止を指示していた

- ・ 消防や警察への通報が遅かった
- ・ トンネル内に照明設備があったが、工事用としてのみ使用し、乗務員は取り扱い方法を知らなかった
- ・ 国鉄指令部が現場の第一報から火災発生を認識するまでに相当の時間がかかった
- ・ 国鉄が事故現場の状況の把握が不十分であった

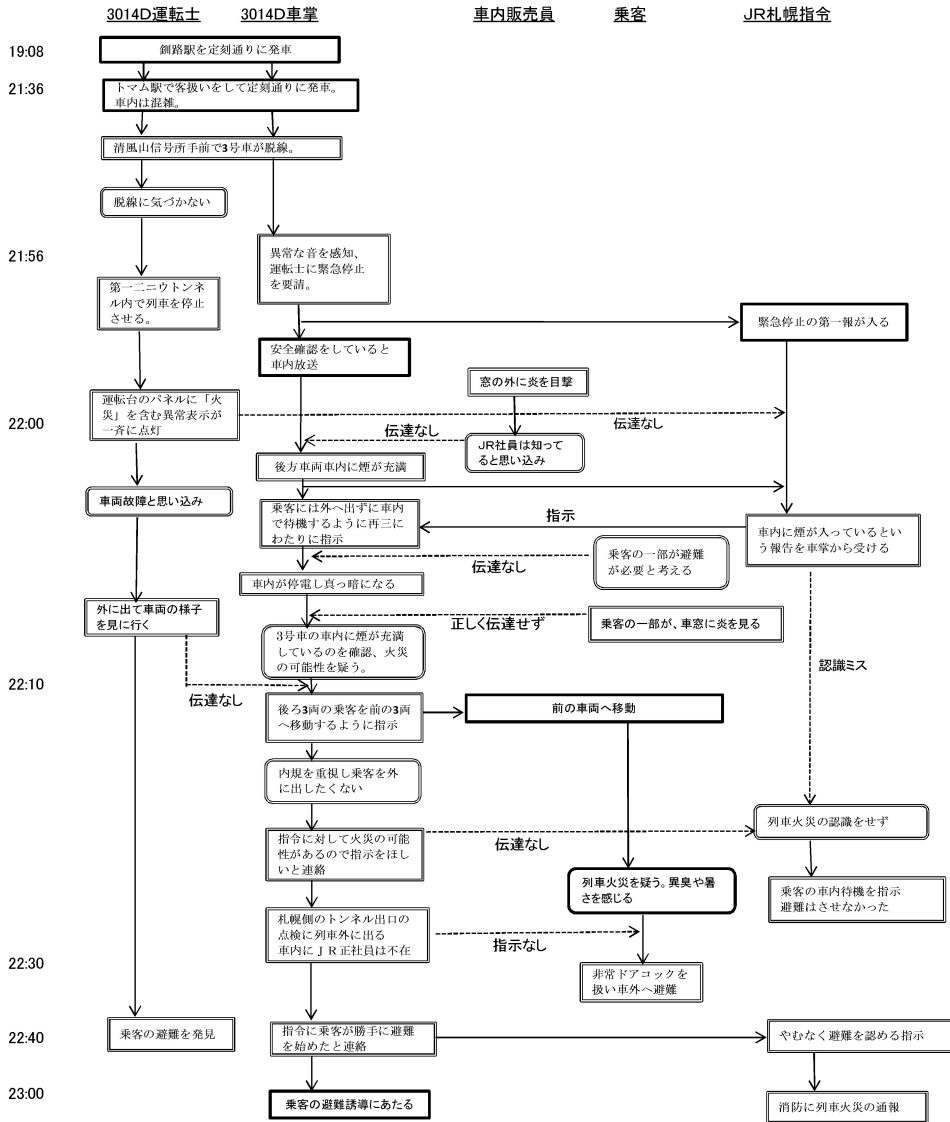
図2 石勝線列車火災発生の流れ

- ・脱線に気づかず走行
- ・火災を認識せずトンネル内に列車を停止
- ・運転士が、運転台のパネルに「火災」のランプが点灯していたが火災の認識をしていなかった
- ・車内に煙が充満した後も、車掌や運転士が火災時の対応を取らなかった
- ・事故発生後、運転士、車掌とも車外に出て、車内には乗客と客室乗務員しか居なかった
- ・運転指令が現場の状況を十分に認識できていなかった

- ・車両の検査、部品の取り付けなどが不十分であった
- ・トンネル内にスプリンクラー等の非常用の設備がなかった
- ・床下に燃料の軽油を積んでいたため、引火すると燃え広がりやすい

- ・トンネル内で照明がなく、かつ車内灯も停電し、真っ暗になり状況把握が困難であった
- ・エンジン系統からの出火で火元の車両が特定できなかった
- ・消防への通報が事故から1時間以上後になった
- ・車内販売員が炎を目撃したが、それを運転士や車掌に伝わらなかった

- ・指令所の命令がないと、現場で対応ができない状態だった
- ・社内にマニュアルが多数あり、車掌用と運転士用のマニュアルを合わせると矛盾

- ・北陸トンネル火災を受け、火災時はトンネル内で停止させないという規定があったが、運転士や車掌には十分に周知されていない
- ・火災を起こした列車がトンネルで停止したことを想定した避難訓練の実施や緊急時の対応マニュアルに不備が多い
- ・同型車両で異音感知や煙の発生など不具合が多発していたが、原因の確認や検証が不十分であった
