「北陸トンネル」の列車火災発生時の避難行動に関する研究

久 宗 周 二 ・ 中 山 光 成

The study of evacuation of trains in case of fire from Hokuriku-Tunnel accidents

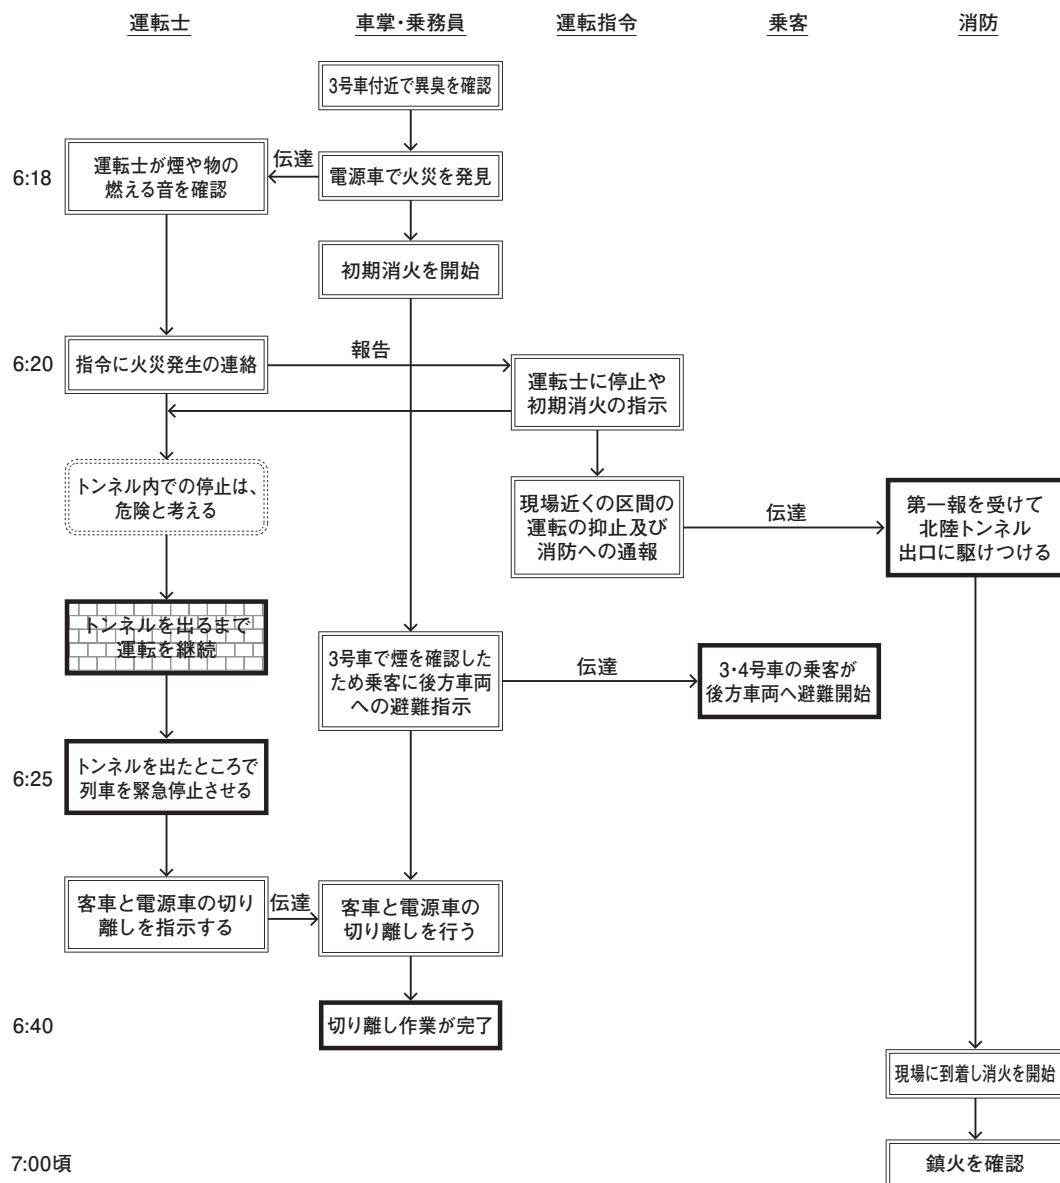
図2 「日本海」火災事故におけるチャート図

北陸トンネルを走行中、乗務員が電源車で異臭と煙の充満に気づき、運転士に連絡した。マニュアルでは、火災発見時はその場で停止することになっていたが⁸⁾、運転士はトンネル内で停車した場合、乗客の避難や消火に支障をきたすと考え、列車をトンネル出口まで走らせた。その間、車掌ら他の乗務員は、初期消火を行うと同時に火災車両に近い3・4両目の乗客を後ろの車両に避難させた。トンネルを抜けた後、列車は停止し、乗務員が指令と乗客の避難について相談していたが、すぐに消防が到着し火は消し止められた。その結果、この事故では死者、負傷者は発生しなかった。しかし、火災発生時はすぐに列車を止めるという当時のマニュアルに違反したとして運転士が処分された。

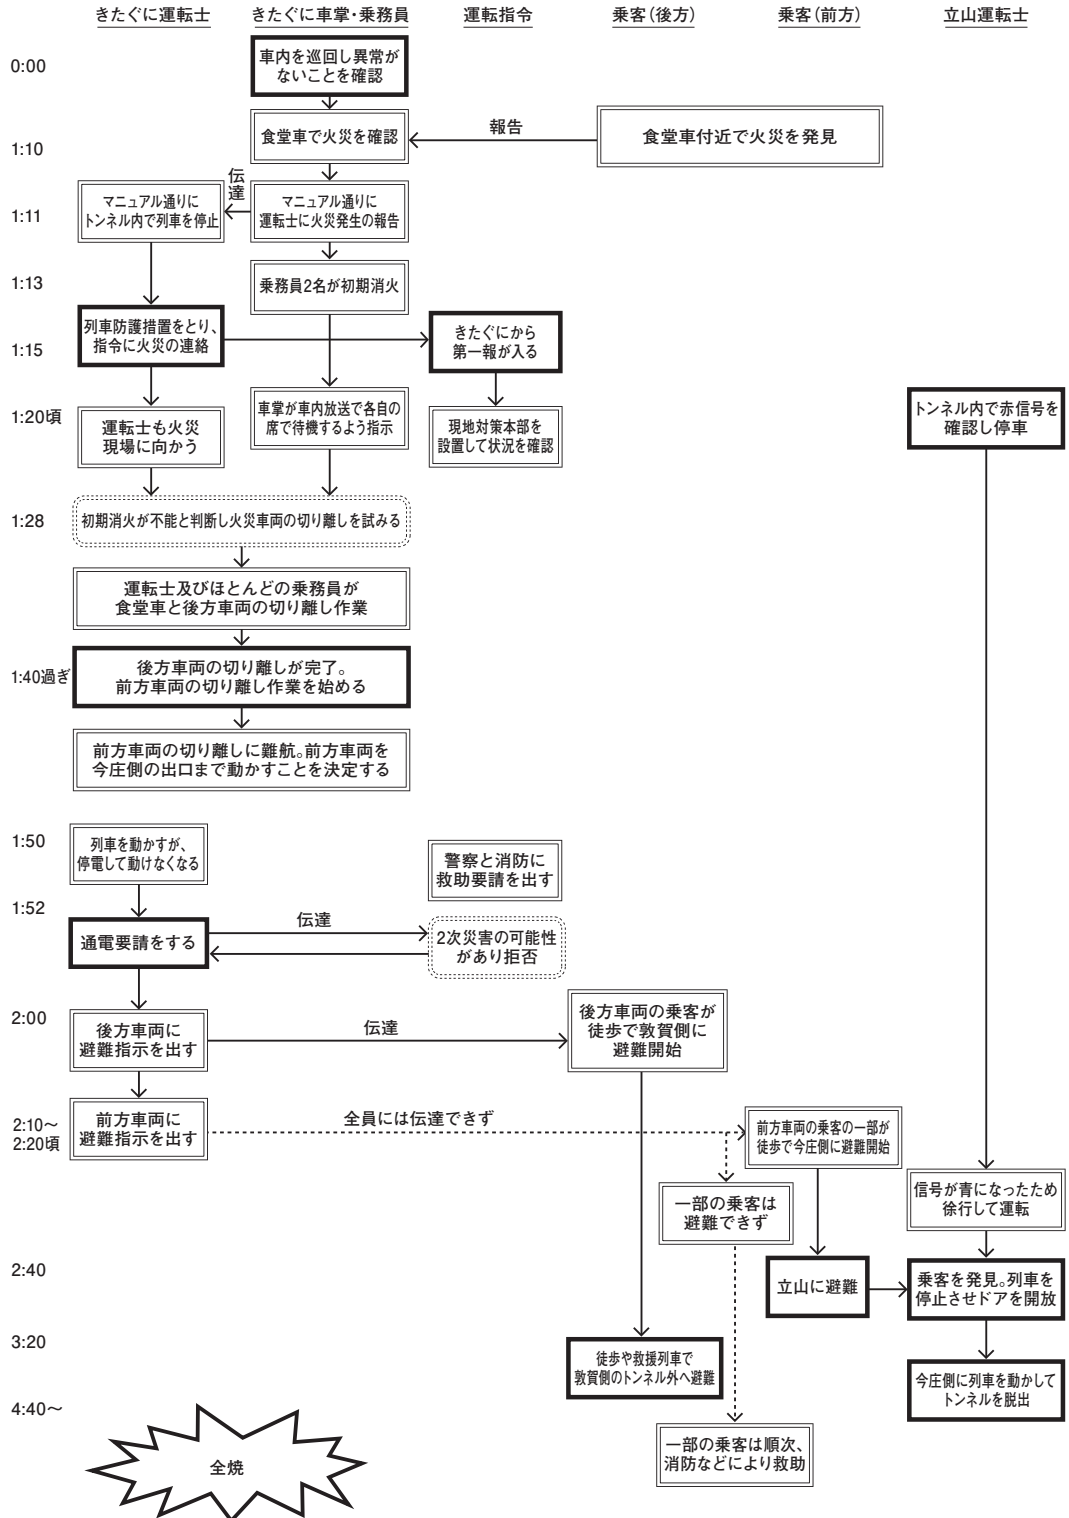
図4 「きたぐに」火災事故におけるチャート図

北陸トンネル走行中に乗客が食堂車付近で煙が充満しているのを見つけて、車掌に連絡した。車掌が異常を確認して運転士に伝えた。運転士はマニュアル通りにその場（トンネル内）で列車を緊急停止させた。その後、乗務員30人のほとんどが火災の発生した食堂車に行き初期消火を行ったが火の勢いが強くて消火できなかった。そのため、火災の発生した食堂車と前後の車両の切り離しをすることにして、最初に食堂車と後方車両の切り離し作業にあたった。大半の乗務員は食堂車より後ろ側に集まり切り離し作業をしており、乗客に対して状況説明や避難指示はなかった。後方車両との切り離し完了後、前方車両との切り離しを始めたが火や煙の影響で切り離しができなかった。その後、列車をトンネルの外まで動かすことを試みたが、送電が停止し列車を動かせなくなった。運転士が指令に対して送電を再開してほしいと伝えたが、感電や火の勢いが強くなるなど2次災害の危険があるとして送電しなかった。事故直後から敦賀に国鉄の事故対策本部が設置され、事故発

生から約50分後に後方車両の乗客に車外避難の指示が出て、避難を始め、全員が敦賀側の出口まで避難できた。しかし、前方車両の乗客には乗務員からの指示が伝わらなかった。対策本部では敦賀駅、今庄駅から救援列車を出して乗客を避難させることにしたが、手配に時間がかかり、救援列車が出たのは事故発生から2時間半経過してからだ。前方車両の乗客は自主的に列車から降りて徒歩で避難をはじめた。約250人余りは現場近くを低速で走行していた大阪行きの急行「立山」に発見された。「立山」は乗客の救助後、反対方向に列車を走らせて今庄側に避難した。しかし、「きたぐに」の運転士らは煙が充満しているため乗客に車内待機の指示を出しており、数十人程度が車内に残っていたとみられる¹²⁾。
