公共交通機関の事故・災害発生時における避難行動に関する研究

**The behavior of evacuation in case of the accident or
disaster on the public transportation**

高崎経済大学 博士後期課程

学生番号：813-001 氏名：中山光成

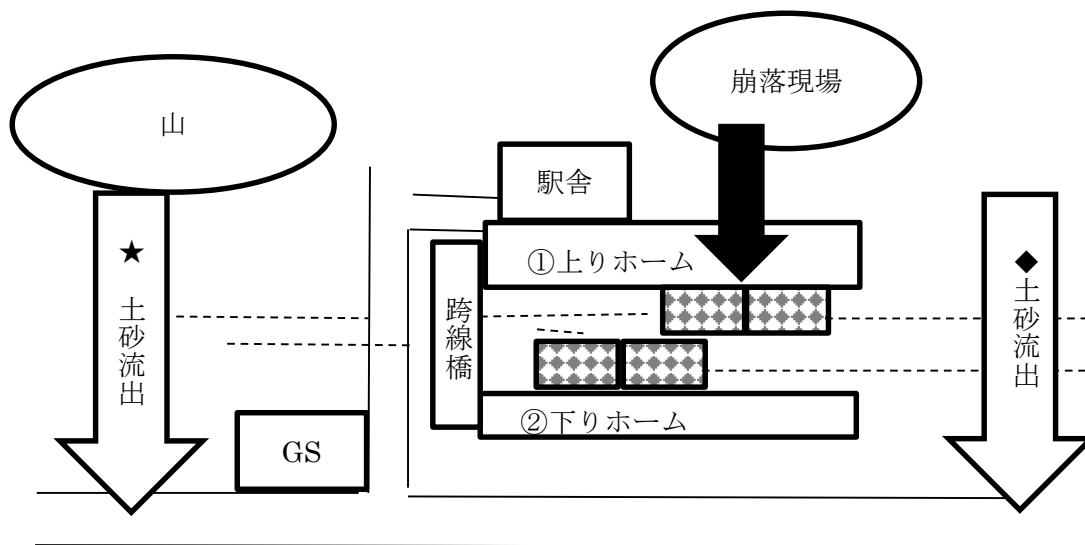
図 11 竜ヶ水事故発生時の状況（◆は 17 時頃、★ は 17 時 20 分頃に流出）

車 2 本も流されて大破した。土石流が発生した際には避難する余裕がなく、ほとんどの乗客、乗務員も土石流に巻き込まれる。実際に、停車直後に避難をはじめても、全員が避難し終わる前に土石流が発生し 3 人が死亡しており、仮に、避難しなかった場合はより多くの方が死亡すると推測できる。従って、竜ヶ水では運転士や車掌、居合わせた警察官がすぐに乗客を避難させたことで多くの方が生存できたと考えられる。

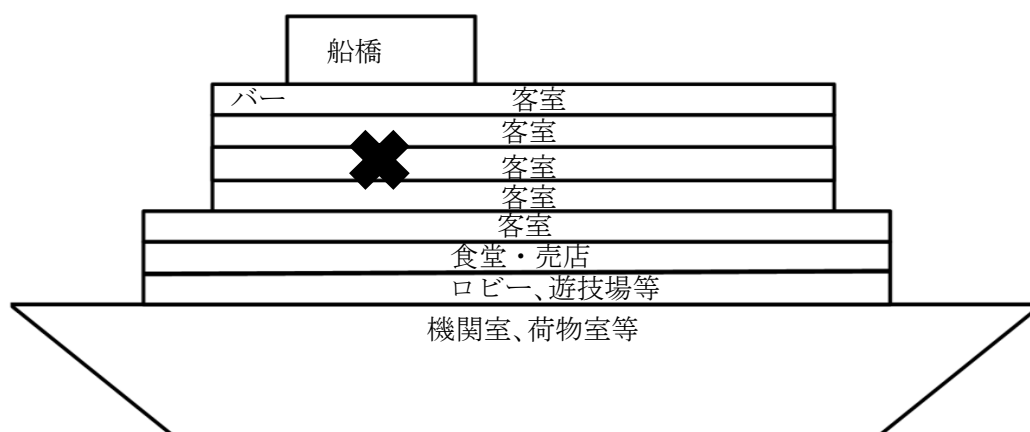
図 18 「ヤーマス・キャッスル」側面図 (図中×は火元)

火災発生直後、6階付近で清掃作業員が火災を発見したが船橋に情報が伝わらなかった。約10分後警備員から煙が充満しているという情報が入り、船長と乗組員の全員が食堂付近に集まり火元の搜索をした。全員で3階の食堂付近を搜索したため、客室階の搜索はしなかった。火元の搜索をしている間、船橋には乗組員が不在となり船長や乗組員に火元や状況などの情報が伝わらず、初期消火や乗客への避難指示が遅れた。火災発生から40分後に火元を特定したが、船体の前方は煙に覆われてすでに消火できる状況ではなかったため、船外避難を決定した。しかし、非常ベルと放送設備は故障しており、乗客に救命胴衣の着用や避難指示が伝わらなかった。さらに、船長や乗組員が乗客よりも先に避難した。乗客の中には火災に気づいて海に飛び込んだり、救命いかだで自主的に避難した人もいた。しかし、救命胴衣の収納場所が解らず救命胴衣を着けずに避難する乗客や避難指示に気づかず逃げ遅れた乗客もいた。死者、行方不明者の大半は逃げ遅れて、船体とともに沈んだ(87)(88)(89)。

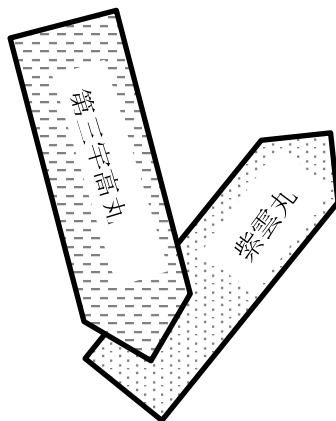
図 20 「紫雲丸」「第三宇高丸」衝突時の両船の位置

1955年5月11日午前6時56分ごろ、高松発宇野行きの上り鉄道連絡船「紫雲丸」(1,480トン) (以下、紫号とする) と貨物船「第三宇高丸」(1,282トン) (以下、宇号とする) が香川県高松市沖合で衝突した。紫号、宇号とも国鉄が運航しており、紫号には乗客・乗組員合わせて781人が、宇号には乗組員49人が乗っていた。紫号の左舷後部に宇号が約70度の角度で衝突、紫号の左舷が大破、浸水して数分後に沈没した。衝突後、図20のように両船が合体する形で停船した。紫号で乗客164人と船長、乗組員1名の計166名が死亡、乗客2人が行方不明になった。宇号は沈没を免れ、乗組員も全員無事だった。紫号の乗客の約半数が宇号に飛び移り避難した。事故当時、現場付近は濃霧で視界不良だった³¹⁾⁹⁷⁾。

衝突時、濃霧の影響で紫号、宇号とも相手の船の位置がわからず、図 20 のように宇号が紫号の左側面に衝突した。衝突後、紫号の左側面に穴が開き、浸水が始まり、船内は停電し放送設備も使えなくなった。船長はすぐに沈没することはないと判断して、船内待機をするように指示した。一部の乗組員が救命いかだを下ろそうとしたが、船体が傾き下ろせなかった。

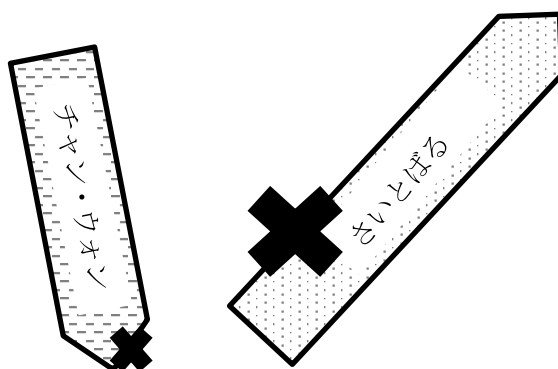
図 22 「さいとぼる」「チャン・ウォン」衝突時の位置

(×印が破損箇所、「さいとぼる」は穴が開き浸水)

衝突前、さ号は漁船群を避けながら航行しておりチ号に気づくのが遅れた。一方の、チ号はさ号の灯火を認識していたが、さ号が回避すると思ひこみ、停船や回避をせず両船が衝突した。図 22 で示すようにチ号の前面とさ号の左舷側中央に突っ込み、さ号に穴が開き浸水した。チ号は、浸水はなかったが前部が破損し自力航行はできずに漂流した。さ号では衝突直後から浸水が始まり、間もなく船内が停電した。衝突後、船長は乗組員を船橋に集め、すぐに救難信号の発信や船内の確認をした。事故発生後の 15 分後、船長は船外避難が必要だと判断し、乗客に救命胴衣の着用と避難集合場所への集合を指示した。その際、放送設備は使えなかったため、乗組員が分担して船内を回り拡声器で知らせた。事故発生時、さ号を頻繁に利用しているトラック運転手らも乗客の避難誘導に協力した。そのため、乗客全員が避難指示を出してから約 15 分で避難集合場所に集まり、救命いかだで船外避難を始めた。そして、事故発生から 90～100 分で、船橋担当の乗組員を除いて、全員が船外に避難した。朝になりさ号の船体の曳航作業が始まり、船橋担当の乗組員も救助された。さ号の船体は曳航中に転覆したが、全員が無事だった。

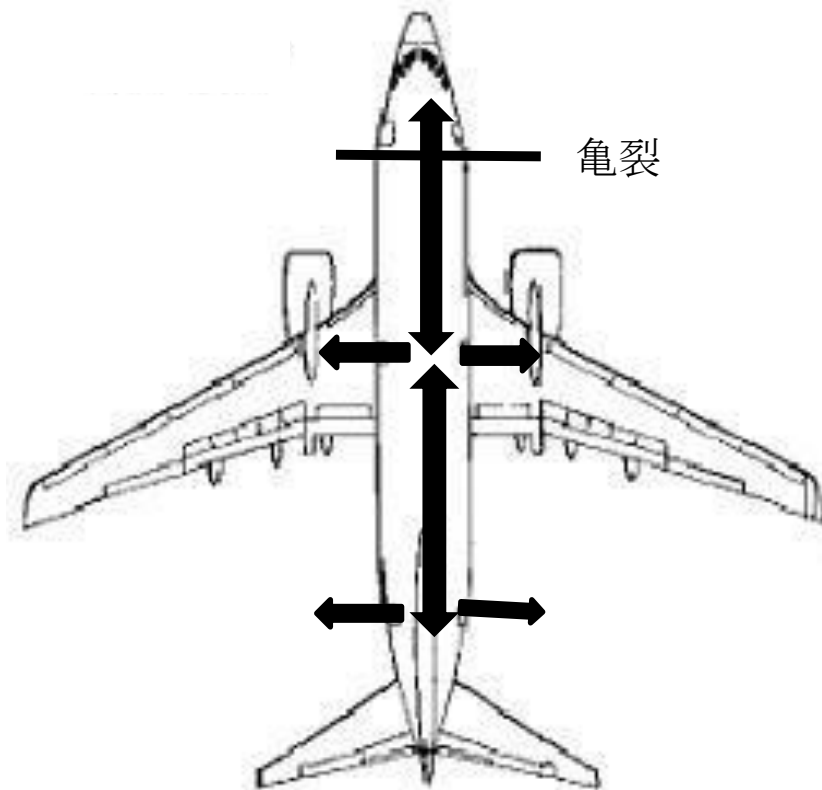
図 25 事故後の乗客の避難経路と非常口 →が乗客の避難した方向を示す

- ×機体が操縦席後ろで 2 つに割れた
- ×機内に浸水した
- ×前方の非常口が破損して使用できなかった

日本航空 350 便の事故でも、US エアウェイズ 1549 便を参考に避難行動を考えると、機長に異変を感じた後、副操縦士はすぐに管制や客室乗務員に伝える。その後、不時着の可能性も考えて乗客には安全姿勢の確保を指示する。時間的余裕があれば、救命胴衣の着用の指示を出す。日本航空 350 便では時間的余裕はあまりないので安全姿勢の確保を優先させる。そして、墜落後、客室乗務員は救命胴衣の着用と座席での待機指示を出す。日本航空 350 便では前方 2 か所の非常口は大破して使用できないため、中央部と後方の 4 か所の非常口を開けて乗客を順次避難させる。着水後すぐに、乗客に救命胴衣を着用し機内で

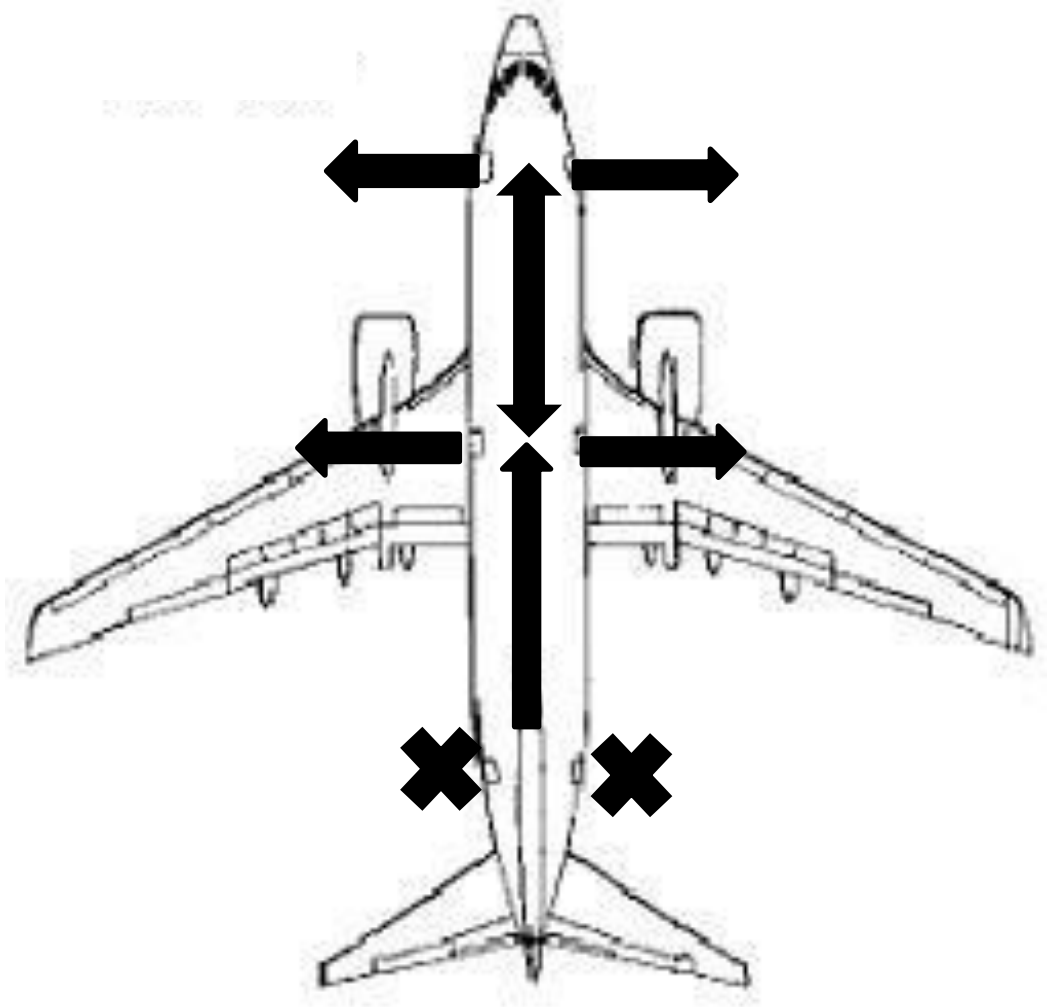
図 28 US エアウェイズ 1549 便不時着後の避難経路

→が乗客の避難経路、 ×は使えない非常口を示す
